209270 AUSFALL DER FREILAUFRIEMENSCHLEIBE UND/ODER DER LAGER DES GENERATORS

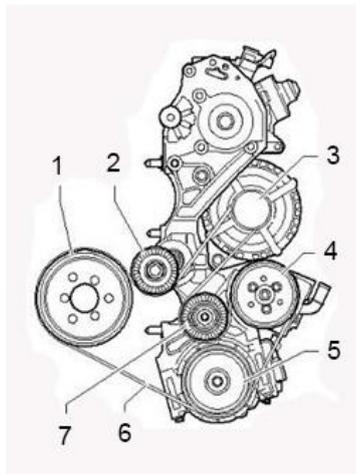
Das Problem kann durch verschiedene Faktoren verursacht werden, darunter Antriebsriemen, Spanner, Klimakompressor, Wasserpumpe, Servolenkungspumpe und ihre Komponenten sowie Kurbelwellenriemenscheibe.

- 1 - Riemenscheibe des Klimakompressors
- 2 - Spannrolle
- 3 - Lichtmaschinen-Riemenscheibe
- 4 - Wasserpumpe
- 5 - Kurbelwellenriemenscheibe
- 6 - Keilrippenriemen
- 7 - Umlenkrolle

Es wird empfohlen, vor dem Einbau der neuen Lichtmaschine alle Teile des Antriebsriemensystems sorgfältig zu prüfen.

Stellen Sie sicher, dass der Riemen keine Anzeichen von Dehnung oder Beschädigung aufweist.

Prüfen Sie, dass der Spanner ordnungsgemäß funktioniert.

Prüfen Sie, dass alle Riemenscheiben und die Spannrolle ordnungsgemäß sich bewegen.

Stellen Sie sicher, dass die Kurbelwellenriemenscheibe das richtige, begrenzte Endspiel hat und in funktionsfähigem Zustand ist.

Falls die oben genannten Artikel Mängel oder verdächtige Anzeichen aufweisen, müssen die Komponente ausgetauscht werden, um einen vorzeitigen Ausfall der Lichtmaschine und anderer Teile zu vermeiden, der zum Erlöschen der Garantie führen könnte.
