209270 AUSFALL DER FREILAUFRIEMENSCHLEIBE UND/ODER DER LAGER DES GENERATORS

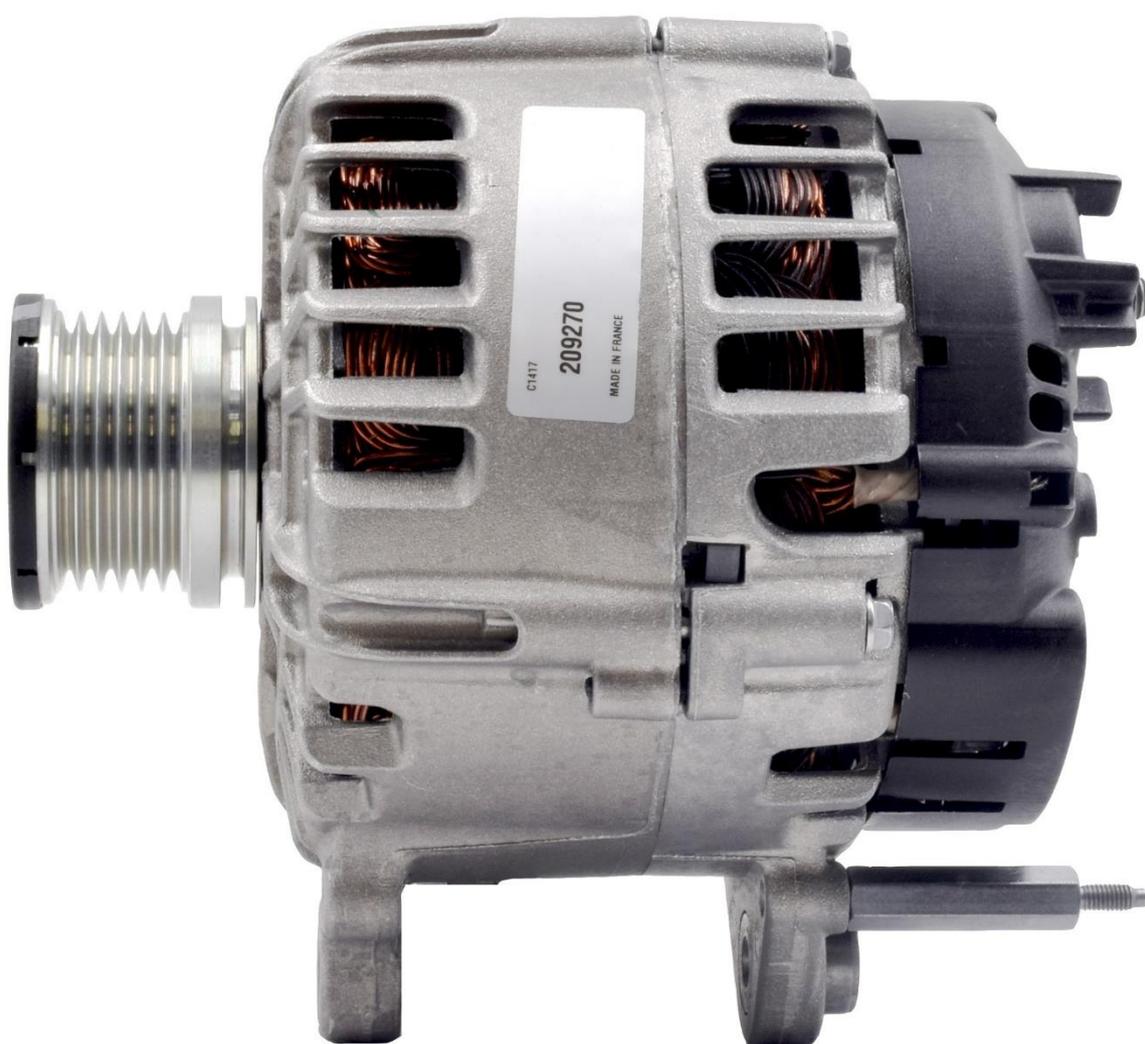
Bei Fahrzeugen, in denen die Lichtmaschine (Modell FG18T070, 103, 123, 124) eingebaut ist, sind Probleme bekannt, die zu einem vorzeitigen Ausfall der Riemenscheibe und/oder der Lager der Lichtmaschinenkupplung führen können.

Die folgenden Informationen gelten nur, wenn der Generator mit einer Kupplungsscheibe (FWP, OAD, OAP usw.) ausgestattet ist.

Das Problem kann durch verschiedene Faktoren verursacht werden, darunter Antriebsriemen, Spanner, Klimakompressor, Wasserpumpe, Servolenkungspumpe und ihre Komponenten sowie Kurbelwellenriemenscheibe.

Es wird empfohlen, vor dem Einbau der neuen Lichtmaschine alle Teile des Antriebsriemensystems sorgfältig zu prüfen.

Stellen Sie sicher, dass der Riemen keine Anzeichen von Dehnung oder Beschädigung aufweist.

Prüfen Sie, dass der Spanner ordnungsgemäß funktioniert.

Prüfen Sie, dass alle Riemenscheiben und die Spannrolle ordnungsgemäß sich bewegen.

Stellen Sie sicher, dass die Kurbelwellenriemenscheibe das richtige, begrenzte Endspiel hat und in funktionsfähigem Zustand ist.

Falls die oben genannten Artikel Mängel oder verdächtige Anzeichen aufweisen, müssen die Komponente ausgetauscht werden, um einen vorzeitigen Ausfall der Lichtmaschine und anderer Teile zu vermeiden, der zum Erlöschen der Garantie führen könnte.
